## Sanierungslösung zur Gewährleistung der umlaufenden linienförmigen Auflagerung

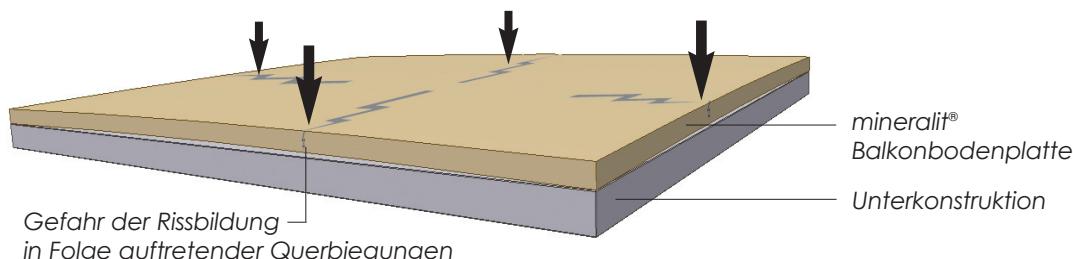
**Querschnitt**

Gemäß der Allgemeinen bauaufsichtlichen Zulassung (Nr. Z-10.9-427, Abs. II 1.2) müssen mineralit® Balkonbodenplatten »...vierseitig frei aufliegend, linienförmig auf eine für sich standsichere Unterkonstruktion aufgelagert sein.« Wenn diese Vorgabe nicht eingehalten wird besteht die Gefahr, daß in Folge von Querbiegungen Risse an den Platten entstehen (Bsp. siehe folgende Grafik).

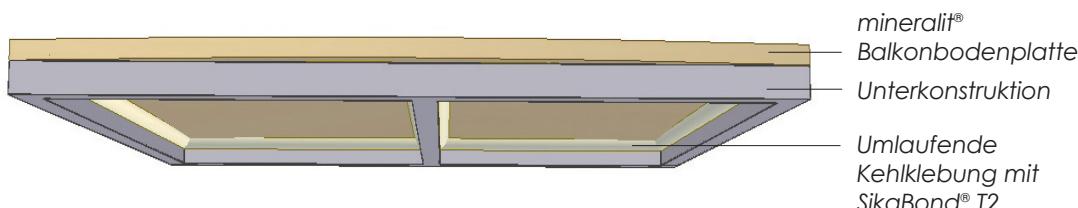
**Querschnitt**

Eine Lösung dieses Problems, die sich in der Praxis bewährt hat, ist eine umlaufende Kehlklebung mit SikaBond® T2 (siehe Grafiken unten).
